# ***Protokol o auditu laserového zařízení***

***Preciosa a.s.***

## **ALH1- Tavení laserem**

**Tavení skleněných vzorků laserovým zářením**

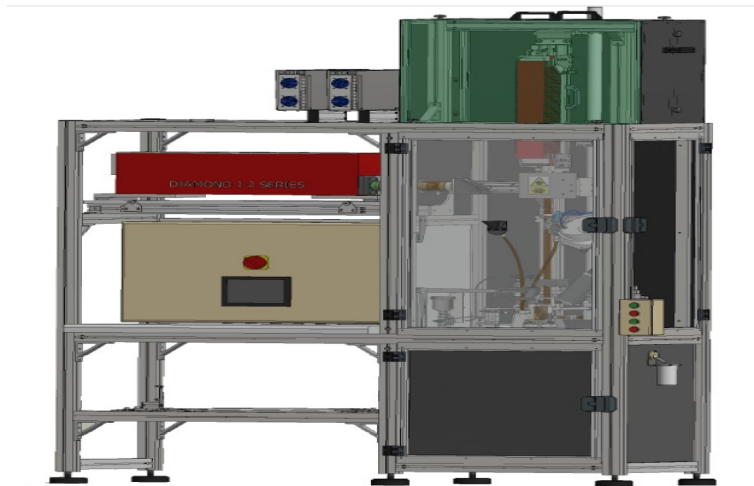
Laserové zdroje jsou provedeny červenou barvou – 70W CO2 laser směřuje vertikálně dolů s většinou laserového svazku vedeným hliníkovou trubkou.

Silnější laserový zdroj 180W je na cíl přiveden posuvným zrcadlem. V rámci evaluace rizik budeme uvažovat užití silnějšího laseru.

Vzhledem k povaze laserového záření CO2 laseru – 10600nm a jeho absorpce neexistuje žádné měřitelné riziko prostupu rozptýleného záření užitým sklem.

Normovaná hodnota pro nebezpečnost laserového záření je 1000W/m<sup>2</sup>, Budeme-li předpokládat difuzní rozptyl sta procent laserového záření 180W laser do hemisféry od vzorku dosáhneme bezpečné hodnoty cca 12cm místa tavení či jakékoliv difuzní reflexe svazku.

Vzhledem k zanedbatelné transmisi a velmi nízké odrazivosti této vlnové délky není možné detekovat žádné zbytkové záření procházející skrz transparentní části krytování.

Emise laserového záření je navíc výrazně snížena filtrem zakrývajícím pracovní proces. (Jiskra působí více záření ve formě rozžhavené záření taveniny)

Identifikujeme jedno potenciálně rizikovější místo – kolem trubice vedoucí laserový svazek do pracovního prostoru o 180W laseru (Vertikální) je drobná štěrbinu – vzhledem k vzdálenostem není nijak riziková pro difuzní záření. Riziko přímého odrazu při selhání je minimální vzhledem ke geometrii která neumožňuje přímou expozici oka.
